Konstruksjonsnummer L30		Konstruksjonsnavn Hengebru Grøndokka-Bringsjordneset				Veinavn GS veg	
Byggeår 1973	Lengde 52	Bredde 1	Ant.sp 1	Fri høyde 2,5	Startakse 0	Sluttakse 3	Tilkomst
Bruksklasse GS	Miljøklasse Ukjent	Pos.bredde (DDM) 058 08.370		Pos. Lengde (DDM) 007 04.064		Ny insp.	Planlagt insp.type

Hengebro

Inspeksjonstype Enkel inspeksjon	Dato 29.01.2024	Inspektør EAA	Kontrollør EAA
-------------------------------------	--------------------	------------------	-------------------

Enkelt inspeksjon av gangbro pga flom og isføring i elv, uke 4. Ispropp i elv førte til oppsamling av is og press på hengebro, da særlig i den laveste og nordligste delen av broen. Visuell kontroll (over/under) utført ca 2m ut fra vange (nord), ikke mulig å kontrollere broens underside midtre del, uten bruk av spesialutstyr.

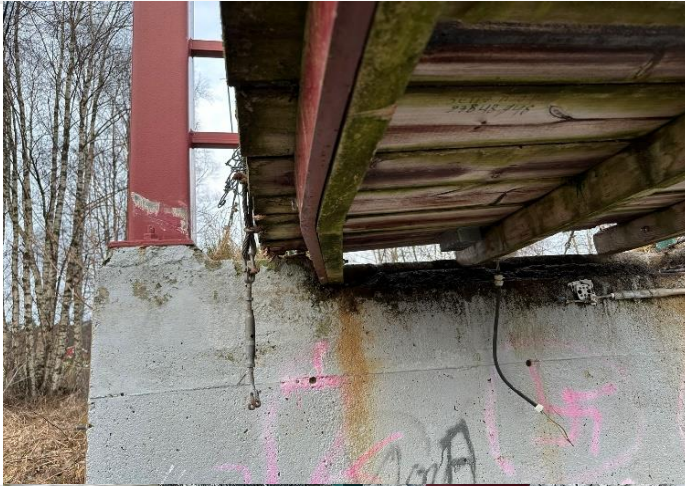
4.

Gangbane har løftet seg ut av oppleggsflate som følge av sideveis press fra vann\is masser. Bærekonstruksjon for gangbane har fått skader, bjelker er bøyd og betydelig svekket bæreevne forventes. Alle vaier-innfestninger mellom gangbane og bærevaiere må kontrolleres for oppflising og evt skader. Noe knusing av treverk i gangbane nærmest landkar nord. Brudd i elektriske kabler for belysning. Se bilde 3, 4 og 5

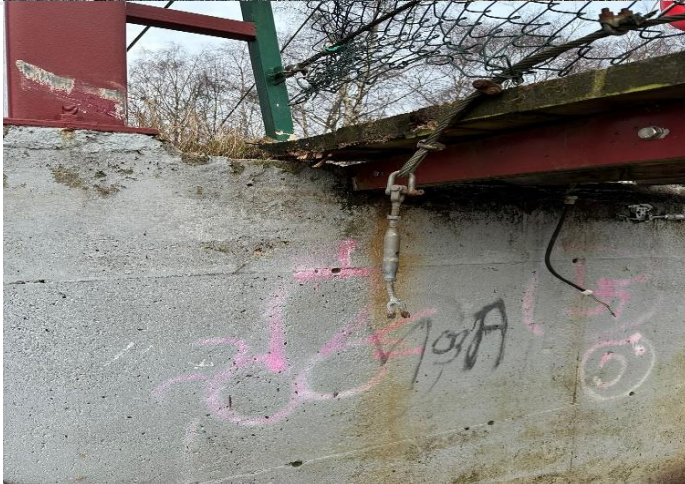
Rekkverk har fått brudd i nedre strekkskrue, mulig brudd i innfestning på landkar. Vanskelig å kontrollere årsak pga nåværende plassering av gangbane. Rekkverk må sjekkes i sin helhet. Se bilde 6.
